GRIMM180 颗粒物监测仪故障分析与处理

摘要 结合丹东中韩沙尘暴站 GRIMM180 颗粒物监测仪出现的故障, 从 GRIMM180 颗粒物监测仪硬件和软件 2 个方面分析各类故障成因, 并提出相应的解决方法和措施。

Fault Analysis and Processing of GRIMM180 Particulate Matter Monitor

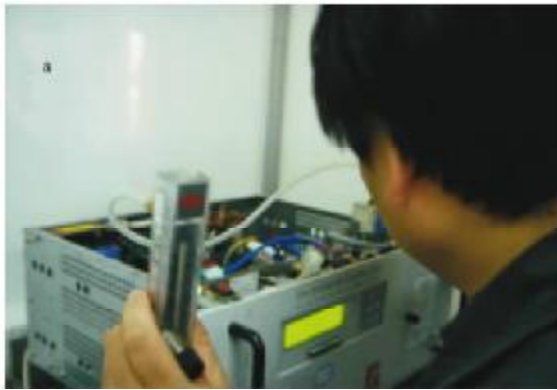
2.1.3.1 故障现象。2008 年 11 月 3 日 07:00, GRIMM180 颗粒物监测仪远程监控系统报警,巡视 GRIMM180 颗粒物监测仪时,屏幕英文提示“AIR PUMP PROBLEM CURRENT TOO HIGH”(空气泵脉冲电压过高)。

2.1.3.2 分析处理。检查主机,加载模拟采样头,自检仍然没有通过,说明主机出现故障;检查主机采样系统,测试采样泵(图 2a),采样泵损坏。更换新的采样泵(图 2b),运行正常。

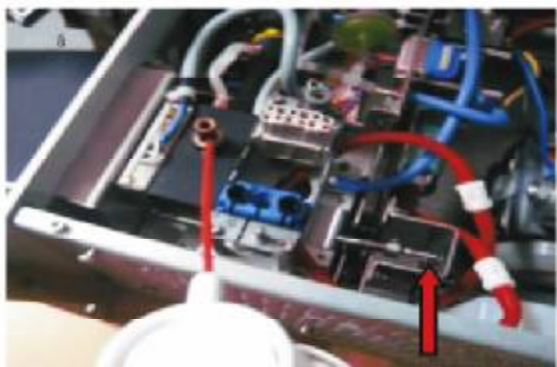
2.1.4.1 故障现象。2010 年 1 月 27 日 00:20, 维护 GRIMM180 颗粒物监测仪时,开机后 GRIMM180 仪器显示屏显示“Self Test lift not ok”,自检没有完成。

2.1.4.2 分析处理。检查主机,加载模拟采样头,自检仍然没有通过,说明主机出现故障。检查主机采样管升降系统,升降扳手柄在主机箱内的感应接触簧片断裂(图 3a 红色箭头所示的位置)。更换簧片后,运行正常。

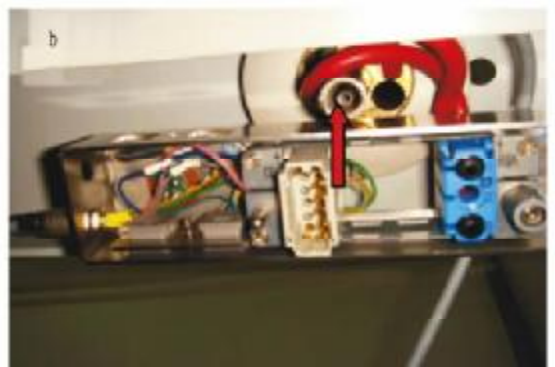
2.1.5.1 故障现象。2010 年 3 月 28 日 09:20, 维护 GRIMM180 颗粒物监测仪时,开机后 GRIMM180 仪器显示屏显示“Self Test lift not ok”,自检没有完成。

2.1.5.2 分析处理。检查主机,加载模拟采样头,主机运行正常,说明采样管或采样管连接件出现故障。检查采样管和采样管连接件,采样管管口变形、弯曲。由于拆装不慎,使得

采样管管口变形、弯曲,与主机接口连接不好而出现故障(图 3b 红色箭头所示的位置)。更换采样管,运行正常。

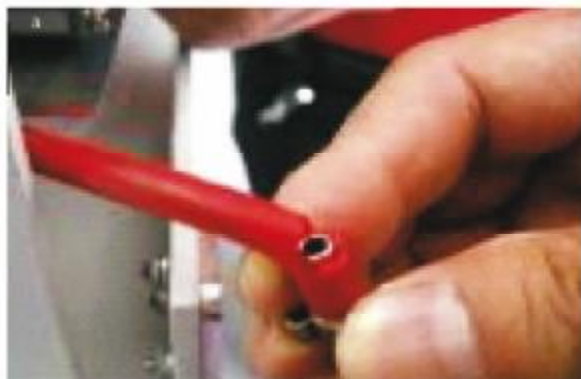
2.1.6.1 故障现象。2010 年 4 月 16 日 10:20, 维护 GRIMM180 颗粒物监测仪时,开机后 GRIMM180 仪器显示屏显示“Self Test lift not ok”,自检没有完成,负压表指示为 0, dryer 灯为红色。

2.1.6.2 分析处理。检查主机,加载模拟采样头,主机运行正常,说明采样管或采样管连接件出现故障。检查采样管和

采样管连接件,除湿管路和采样管连接胶管已经破损(图4a)。更换连接胶管,运行正常。

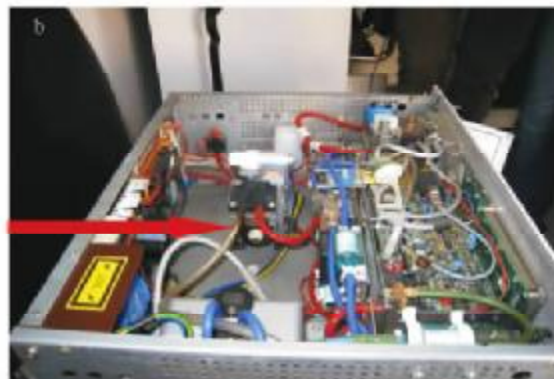
2.1.7.1 故障现象。2010年5月26日08:00后,维护GRIMM180颗粒物监测仪时,开机后GRIMM180仪器显示屏显示“Self Test lift not ok”,自检没有完成,负压表指示为0, dryer灯为红色。

2.1.7.2 分析处理。检查主机,加载模拟采样头,自检仍然没有通过,说明主机出现故障。检查主除湿系统机,除湿泵连接胶管焦裂(图4b红色箭头所示位置)。因更换除湿泵,原红色胶管管口破裂变短而不能使用,用白色塑管代替,由于除湿泵长时间运行,管口较热,与箭头所示的白色胶管连接附近发生焦化和裂缝。更换胶管,运行正常。

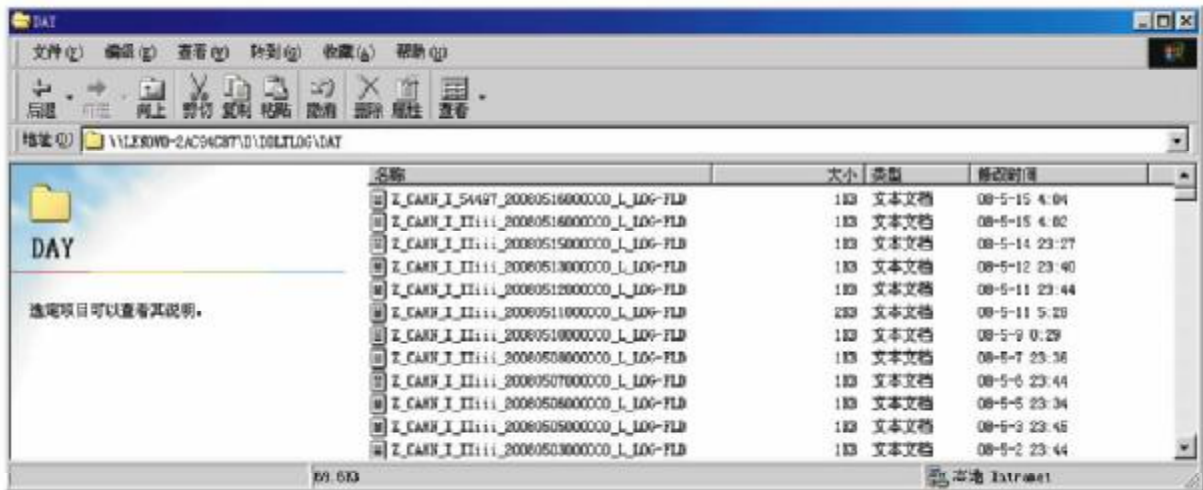
2.2.2.1 故障现象。关于《2008年5月4日至11日全国大气成分站、沙尘暴站观测数据质控信息传输报告》中丹东站的质控信息数据缺报,该站经过认真核实、查找,发现2008

年5月4~11日期间观测数据质控信息文件已形成,但文件格式有误(图6)。

2.2.2.2 分析处理。GRIMM180颗粒物监测仪、计算机运行正常,说明软件出现故障。检查质控信息软件即QCINFOCJ.

exe,在生成质控信息文件时,没按约定将文件名中 Iiii 字段转换成该站区站号 54497 标准化文件格式,导致传输软件无法识别观测数据质控信息文件,传输失败。将系统设置中质控信息文件名选项设置内容“Z_CAWN_I_Iiii_YYYYMM-DD000000_L_LOG-FLD”中设置为“Iiii”,改为实际站号“Z_

CAWN_I_54497_YYYYMMDD000000_L_LOG-FLD”,经过此设置,软件已能按要求形成文件,故障已解决,如图 6 所示“Z_CAWN_I_54497_20080516000000_L_LOG-FLD”为软件当日生成的正确命名质控信息文件。
