# 新疆景区公路水土保持监测研究与实践

李伟, 刘涛, 蔡万鹏, 霍靓 (交通运输部科学研究院, 北京 100029)

**摘要** 为了有效掌握新疆景区公路建设过程中的水土流失规律, 综合考虑该区自然条件和项目工程特性, 结合当地水土保持监测实践经验, 通过采用地面观测和调查监测相结合的方法, 设置水蚀径流小区、简易测钎小区等地面观测设施, 进行了新疆景区公路水土保持监测研究与实践, 旨在为新疆景区公路工程科学、有序地开展水土保持监测工作提供借鉴。

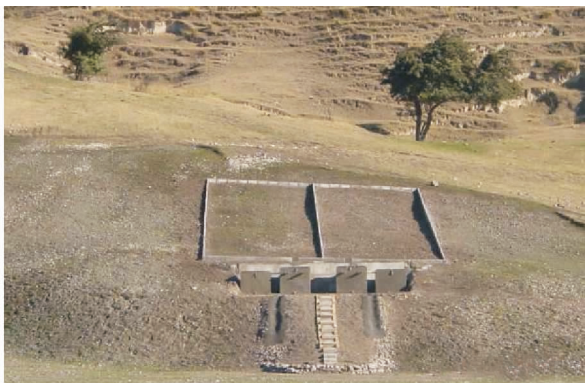
图 1 径流小区

**3.1.1 标准径流小区。**在该项目弃土(渣)场, 选取坡度为 5~15°的试验区, 小区投影面积 5 m × 20 m, 采用水泥预制板围成矩形, 预制板围埂埋入土中 30 cm, 露出试验区地表 20 cm, 小区外围距围埂 2 m 处设置截水沟; 集流槽宽 30 cm, 两端向导流槽倾斜。导流槽采用直径 20 cm 的 PUC 管连接至集水池; 集流池规格 1.5 m × 1 m × 1 m, 池顶设置挡雨遮盖板, 降雨前将集流池和集流槽清理干净, 降雨后搅匀集水池的泥水, 并取 3 份 1 L 水样, 带回室内烘干测量计算(图 1)。

**3.3.1 径流小区。**通过计算径流小区土壤流失量,推算其试验小区土壤侵蚀模数。根据土壤侵蚀模数,计算项目区同类型土壤侵蚀坡面的水土流失量。

$$W = sh_R$$

$$S_T = r_s sh_s \left( 1 - \frac{w_w}{100} \right)$$

式中,  $W$  为蓄水池容纳的径流量,  $m^3$ ;  $s$  为蓄水池底面积,  $m^2$ ;  $h_R$  为蓄水池平均水深,  $m$ ;  $S_T$  为小区侵蚀泥沙总量,  $kg$ ;  $r_s$  为侵蚀泥沙密度,  $kg/m^3$ ;  $h_s$  为沉积泥沙的平均厚度,  $m$ ;  $w_w$  为沉积泥沙含水量, %。

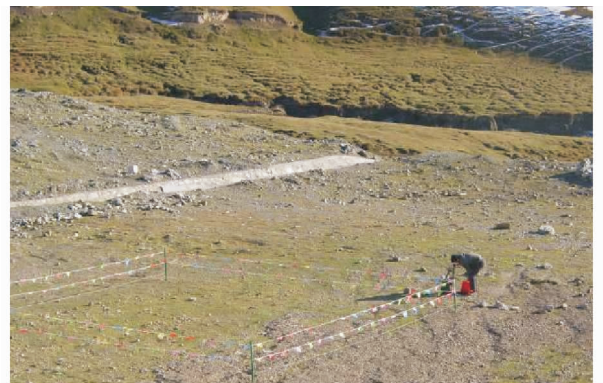
图 2 插钎小区

**3.1.2 简易插钎小区。**在项目区路堤边坡和路堑基边坡, 选取 56~81 m<sup>2</sup> 的裸露边坡, 选用直径 1~2 cm、长 30~50 cm 类似钉子形状的钢钎, 根据坡面面积, 按上中下、左中右纵横各 3 排共 9 根(相距 2 m × 2 m 分布)沿铅垂方向打入坡面, 并在钉帽上涂抹红漆, 编号登记入册(图 2)。坡面面积

较大时,为提高精度,钢钎密度可加大。每次暴雨后、汛期终了观测钉帽出露地面高度,记录备案。

**3.3.2 简易插钎小区。**土壤侵蚀厚度是指监测时段内各插钎钎帽露出的平均厚度,它综合反映了试验小区在水蚀和风蚀等综合侵蚀作用下的侵蚀强度,其计算公式为  $\Sigma_n = \frac{1}{n} (a_1 + a_2 + \dots + a_n)$ 。通过测算试验小区侵蚀模数,计算项目区同类侵蚀坡面土壤侵蚀量。

$$\Sigma_n = r_n$$

$$S_T = \frac{r_s S}{1000 \cos \theta}$$

式中,  $S_T$  为小区土壤侵蚀总量,  $m^3$ ;  $r_s$  为平均土壤侵蚀厚度,  $mm$ ;  $S$  为简易插钎小区水平面投影面积,  $m^2$ ;  $\theta$  为简易插钎小区土壤流失观测场坡度,  $^\circ$ 。
